# De Panoven

bij Zevenaar, najaar 2024

| Titel | Visserijkundig Onderzoek De Panoven bij Zevenaar, najaar 2024 |
| Trefwoorden | Gelderland, Zevenaar, Panoven, visserijkundig onderzoek, kleiafgraving, zuurstof, beluchting, karperuitzet |

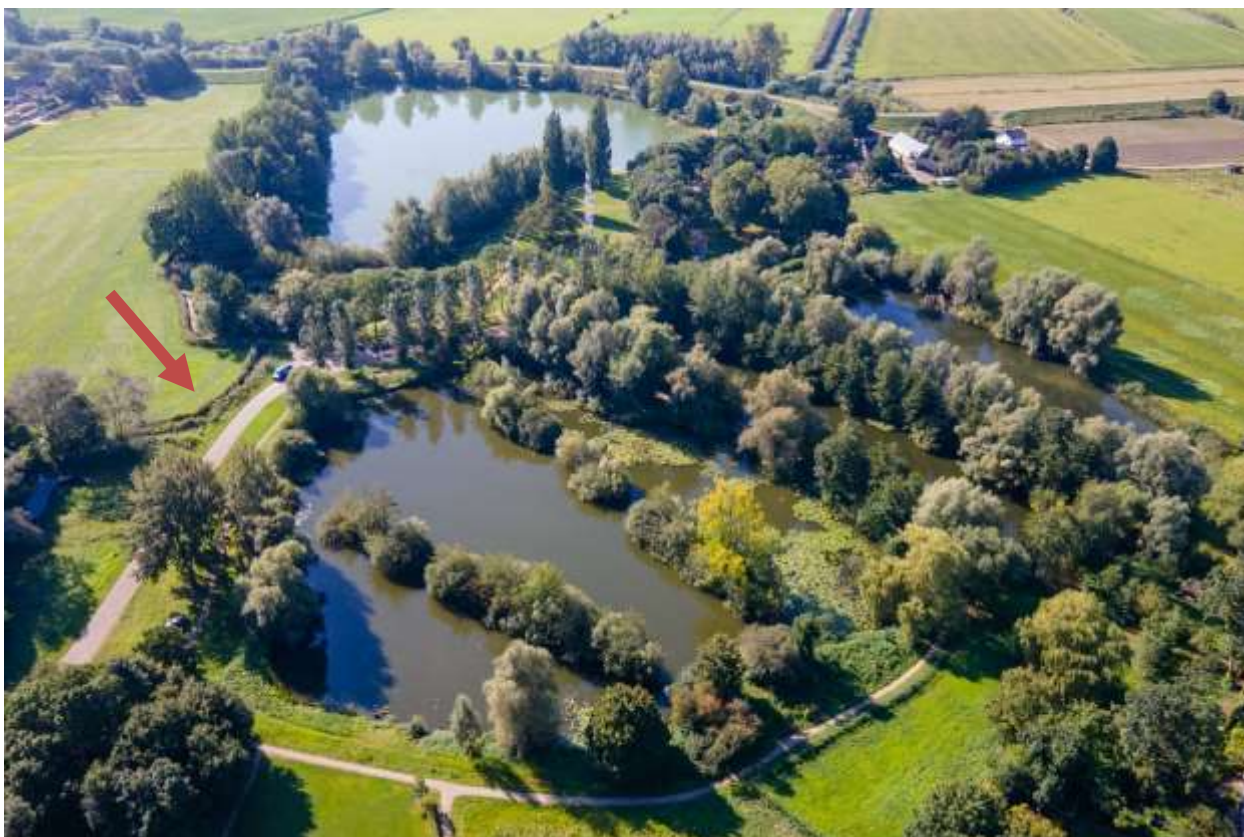
**Figuur 2.1** De Panoven met op de achtergrond de Breuly, een ander viswater van de vereniging. Op de luchtfoto zijn de eilandjes duidelijk zichtbaar.

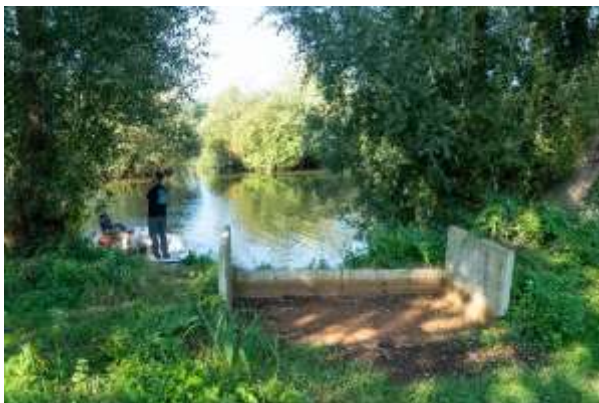
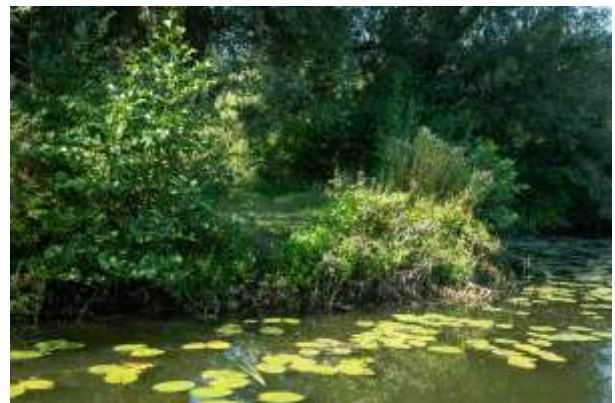
De bevisbaarheid van het water is matig. Langs de oevers van de vijver is door de HSV een betonnen mindervalide visplaats aangelegd. Daarnaast zijn enkele kleine visplekken aangelegd die door de vissers zelf open worden gehouden. Echter zijn sommige plekken wat overwoekerd met oeverbegroeiing of overhangende takken. Bij de parkeerplaats zijn enkele bankjes en een vuilnisbak geplaatst.

**Figuur 2.2** Links de mindervalide visplaats, rechts een stek die door vissers wordt opgehouden.

Aangeraden wordt om de overhangende takken voor de mindervaliden visplaats te snoeien, om zo weer meer ruimte te bieden voor het inwerpen of het vissen met de vaste hengel. Ook is te overwegen om een klein pad aan te leggen die het wandelpad verbindt met de mindervaliden visplaats, zodat deze makkelijker toegankelijk is met een rolstoel. Dit kan ook door middel van een halfverharding, net als het al aanwezige wandelpad.

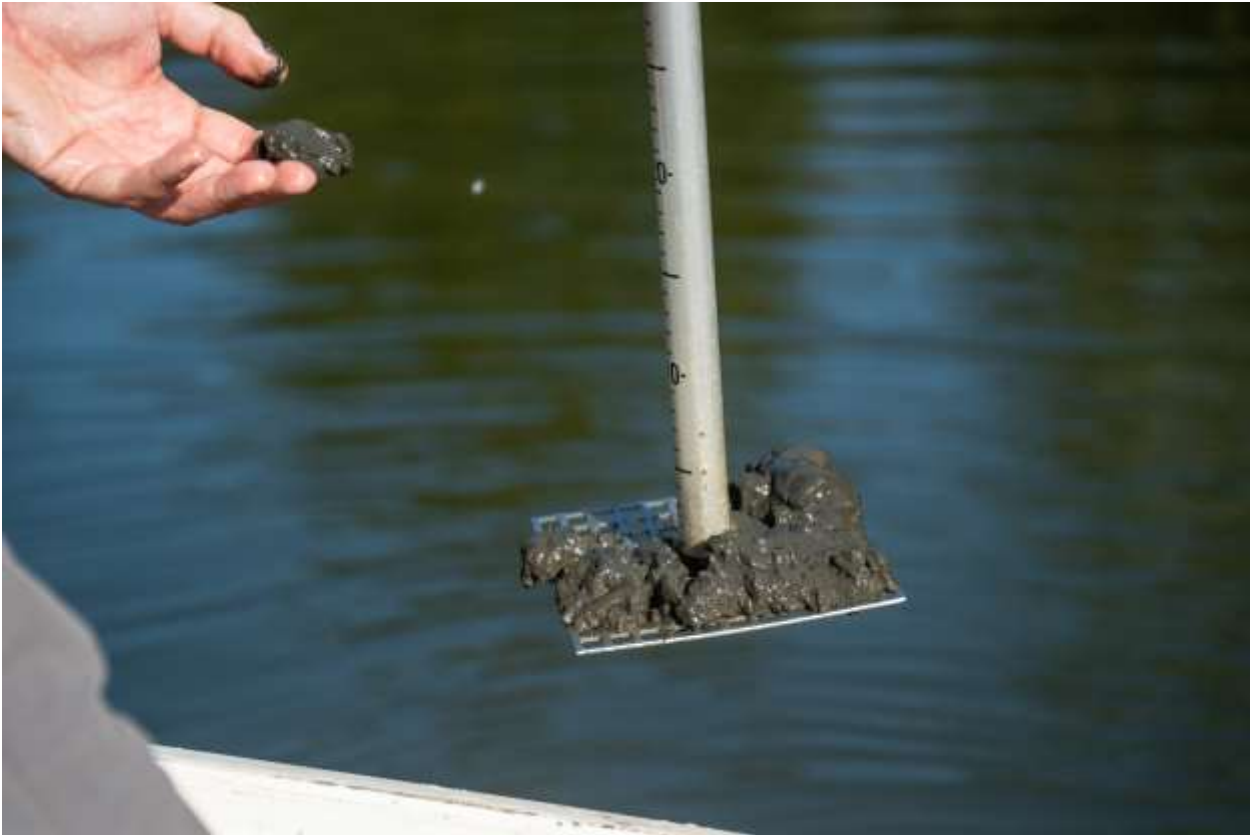
**Figuur 3.1** Tijdens de milieu inventarisatie wordt onder andere de dikte van de baggerlaag gemeten vanuit de boot.

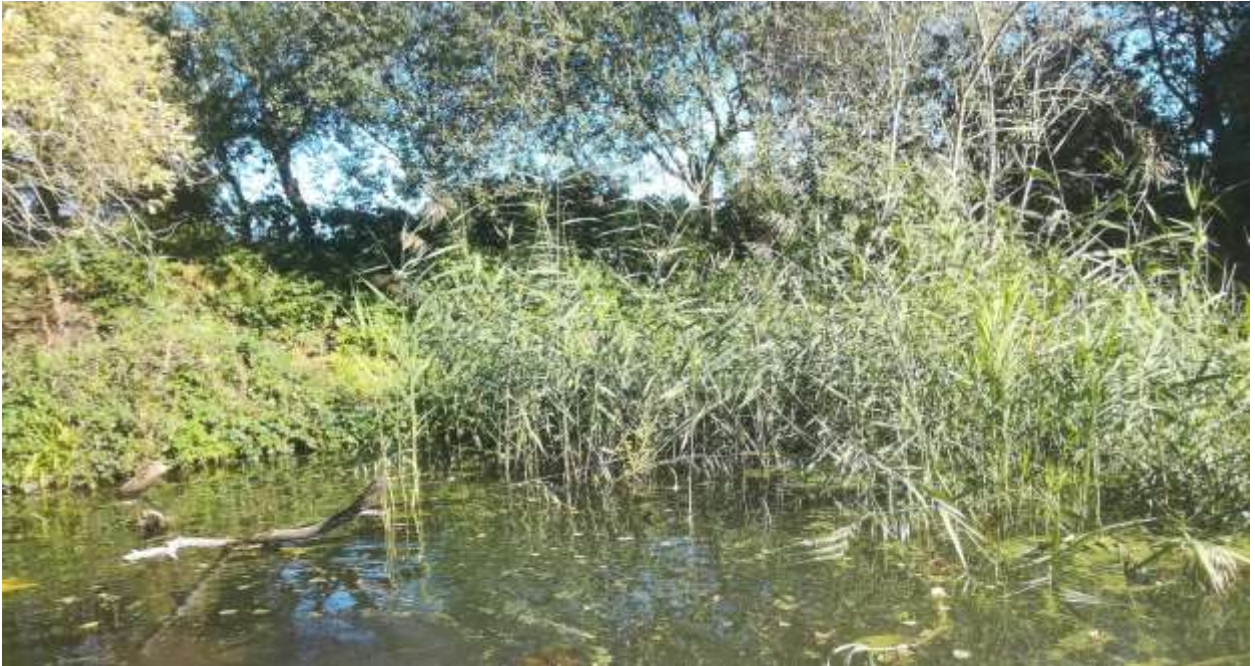
**Figuur 5.2** De situatie 1 jaar nadat een dikke populier is gekapt op de westoever van een vijver.

Op de eilanden en rond De Panoven kunnen enkele bomen en inhangende struiken verwijderd worden. Heirdoor komt er meer windwerking op het water en krijgt oevervegetatie ook de kans zich te ontwikkelen, zoals op onderstaande foto.
